BARAJLAR NEDEN YIKILABİLİRLER

1959 yılının Aralığının ikinci günü büyük yapı tekniğinin tarihinde o ana kadar görülmemiş bir felâket oldu : Güney Fransa'da Fréjus şehrinde 12 kilometre uzakta bulunan Malpasset Barajı bir an içinde yıkılıverdi. Öteki sayfada barajın yıkılmadan önce ve sonra alınmış iki fotoğrafı görülmektedir.

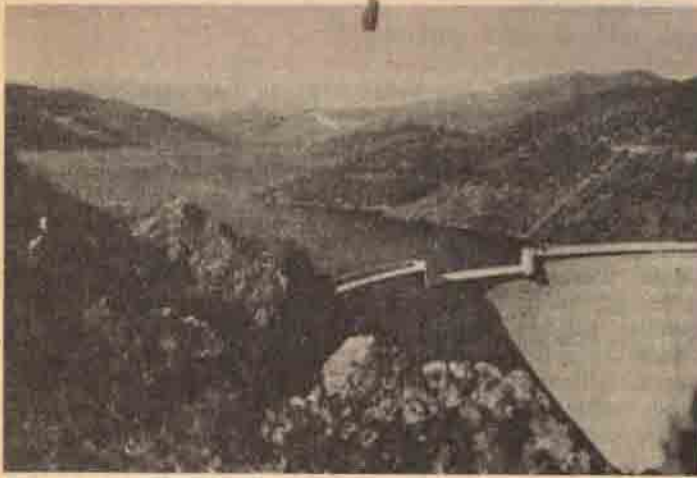
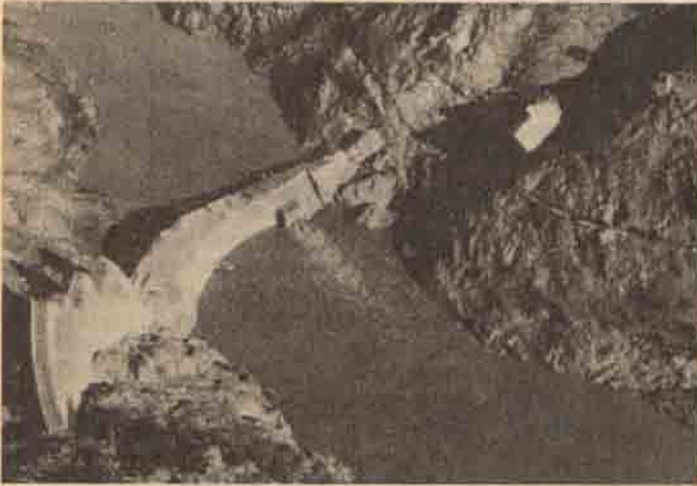
- Sağ kıyı kanadı ve orta kısmın temeli olduğu gibi yerinde duruyordu.
- Sol kıyı tarafında ise V şeklinde devsel bir yarık görünüyordu ve baraj betonla kayanın birleştiği noktadan kopmamıştı. Baraj temel kayasına bağlı kalmıştı, bu yüzden de kendisine destek olan zeminden muazzam bir kitleyi beraber alıp götürmüştü. Nehrin

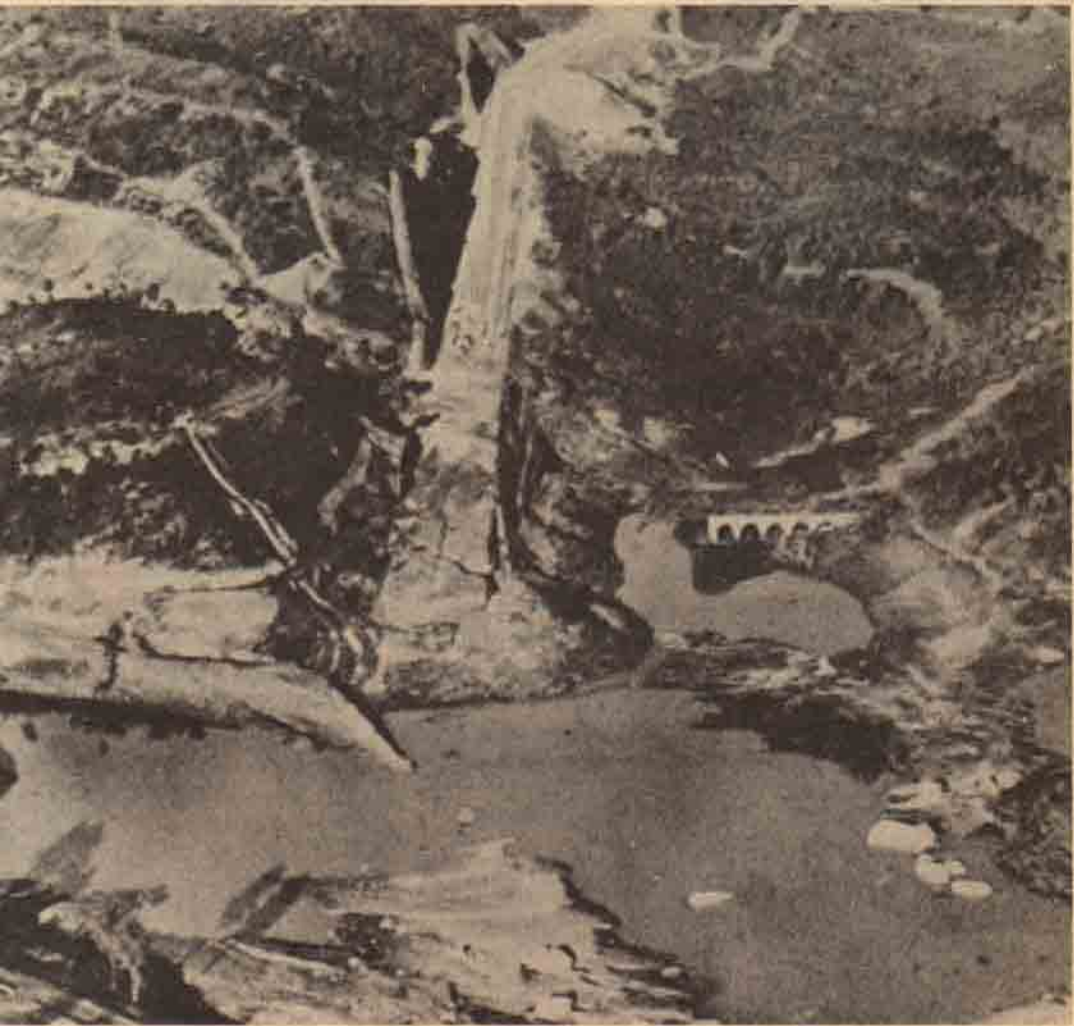
mesele buradan çıkıyordu: Felâketin sebebi baraj yerinin 200 metre öteye götürülmesinde aranmalıydı. Zira ilk inşaat alanı son derece dakik bir surette incelenmişti ve önceden görünmeyen herhangi bir tehlike göstermiyordu. Sonradan gidilen ikinci yer ise felâketi doğuran bilinmeyen bir faktöre sahipti: Nehrin bir parça aşağı kesiminde bir yarık vardı ve bu sızan suyun rahatça gitmesine mani oluyordu. Milyonlarca tonluk suyun basıncı bu «sürgü» yü havaya uçurmuş ve aşağıdan yukarıya doğru muazzam bir basınç oluşmuştu. (Şekle bkz.)

barajın yıkılmasının sebebi ya karşı yatağın bir zemin yarığı üzerinde kayması, ya da muhtemelen alttan gelen bir su basıncının ortak etkisiyle temel zeminin yerinden oynamasıdır, bu su basıncı o yer altı yarıklarda akmaktaydı ve onun maa-lesef felâketten sonra farkına varılabilmişti.

İlk olarak barajın üzerinde yapılması kararlaştırılan yer sonradan bırakılarak 200 metre öteye gidilmiş ve burasının jeolojik koşulları gözönünde tutulmamıştır. Bu yeni baraj yerinde su bırakmayan bir yarık (C) bulunuyordu. Bunun etkisiyle baraj gölü (D) nin zeminine dikey olarak sızan sular, normal akıp gitmemişler ve barajın ayağında (B) sıkışmış zemininde muazzam bir (A) basıncı oluşturmuşlardır. Bu çok kuvvetli alt basıncın (b) bileşkesi (B) kesimini yerinden oynatmış ve böylece felâket meydana gelmiştir.

- A = Sızan suyun toprak altındaki basıncı
- B = Sıkıştırılmış toprak
- C = Su sızdırmayan yarık
- D = Sızan suyun doğrultusu
- b = Alt basınçların bileşkesi

- Hidrolik sistem o şekilde deđiştirilmelidir ki nehrin yukarı kısmı suyu sıkı tutmalı, aşağı kısmında ise drenaj kanalları öngörölmelidir.
- Kayanın üzerine gelecek basınç azaltılmalı ve derin dayak icabında ona daha iyi bir çekme dayanıklılığı verilmelidir.
- Bundan böyle jeolojik inceleme ve arařtırmalar çok daha duyarlı yapıl-

malıdır, genel dayanıklılıđın incelenmesi yeterli deđildir.

- Esas güvenlik faktörü olarak büyük yarıklar incelenmelidir.

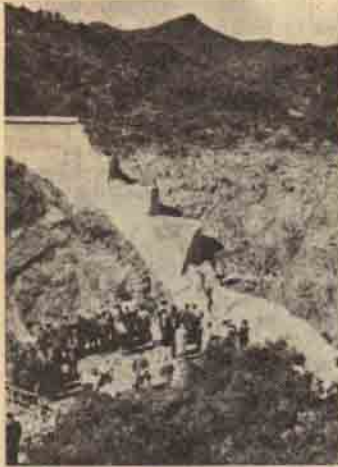
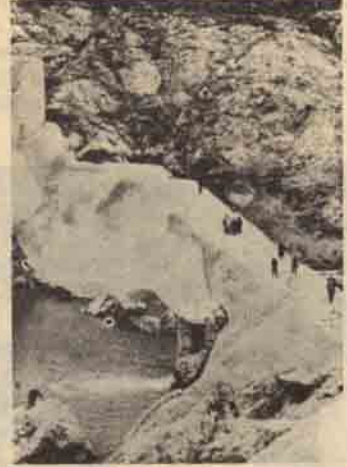
Felaketten bir yıl sonra turistler baraj kalıntılarını gezerken.
