Haziran 2000 Orta (Çankırı) Depremi Yine mi KAF?

Dr. Ömer Emre*, Dr. Tamer Yiğit Duman,
Ahmet Doğan ve Dr. Selim Özalp
Maden Tetkik ve Arama Genel Müdürlüğü
Jeoloji Etütleri Dairesi, Ankara
*Ulusal Deprem Konseyi Üyesi

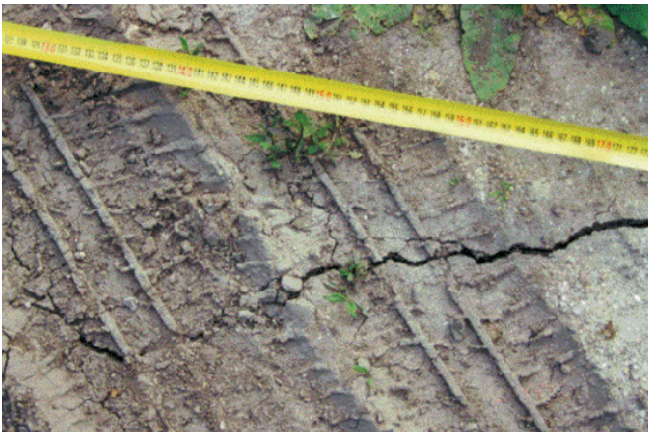
Otabayındır köyünde izlenen yüzey çatlaklarından biri. Şerit metre çatlakın genel doğrultusunu gösteriyor. Güldürcek barajı kuzeyi, Kayvıran'da izlenen bir blok düşmesi.

Bu çatlakların; kütle ve zemin
hareketlerinden farklı nitelikte olu-
şu, kat ettikleri yapılarda komşu
alanlara göre fazla deformasyon ge-
leşmiş olması ve en önemlisi Dodur-
ga Fayı boyunca sıralanıyor olmaları
nedeniyle, bunlar olası bir yüzey kı-
rığının göstergesi olarak değerlendirilebilir.

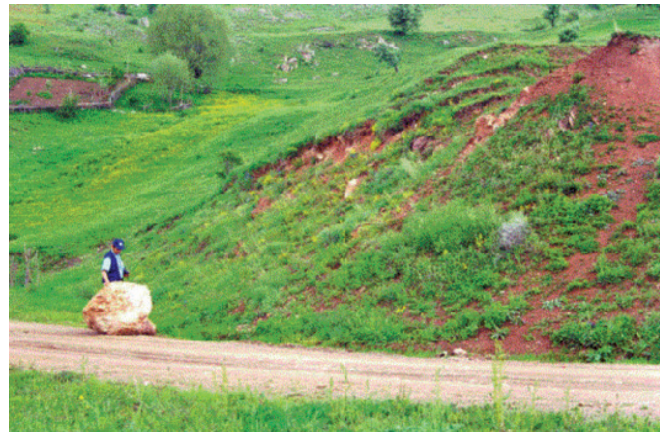
Depremde kaya düşmesi, moloz
akması ve küçük çaplı bazı heyelan-
lar oluşmuştu. En çarpıcı olanıysa
büyük boyutlu eski heyelan kütlele-
rinin deprem sarsıntıları sonucu tetiklenerek yeniden hareketlilik ka-
zanmış olmasıdır. Bölgede, MTA
Genel Müdürlüğü'nce daha önce ya-
pılmış heyelan haritalarına bakıldı-
ğında, hasarın (fay yakınındaki köy-
ler dışında) çoğunlukla heyelan böl-
geleri üzerinde gerçekleşmiş olduğu
gözleniyor. Bu da fayın yakın çevre-
si dışında gözlenen ağır hasarın, dep-
remle tetiklenen heyelanların hare-
ket kazanmasıyla meydana geldiğini
göstereyor.

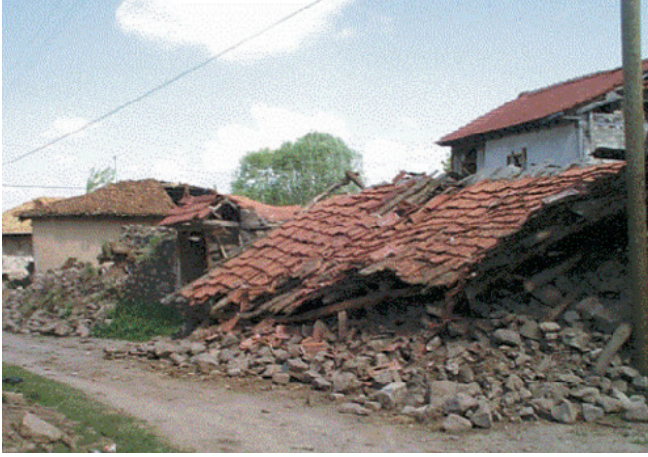
Dodurga'da ağır hasar görmüş kerpiç bir yapı. Dodurga belediye binasındaki hasar, benzer betonarme yapılarda da gözlemlendi.

Çubuk ilçelerine bağlı ve Çerkeş-
Çubuk arasında, kabaca K-G doğ-
rultusunda uzanan köylerde yoğun-
laştığı gözleniyor. Bu yerleşmelerde
yıkılan veya ağır hasar gören yapılar-
ın çoğunluğunu çamur harçla tuttu-
rulmuş taş örme veya kerpiç yapılar
oluşturuyor. En çok Orta ilçesinde
olmak üzere üç kattan yüksek bazı
betonarme binalardaysa çatlaklar
şeklinde yapı deformasyonları göz-
leniyor. Orta ilçesindeki hasarda,
kent yerleşmesinin alüvyon zemin-
de kurulu olmasının ve mevsim ko-
şulları nedeniyle yeraltı suyu sevi-
yesinin en yüksek düzeyde bulun-
masının önemli bir rolü olduğunu
söyleyebiliriz. Kentteki hasarlı yapı-
ların çoğunlukla Devrez Çayı yakın
çevresinde yer alması bu değerlen-
dirmeyi doğruluyor.
