İKİZ KULELERE NE OLDU?

Editörler Grubu; "9/11: Debunking The Myths"; Popular Mechanics, Mart 2005.

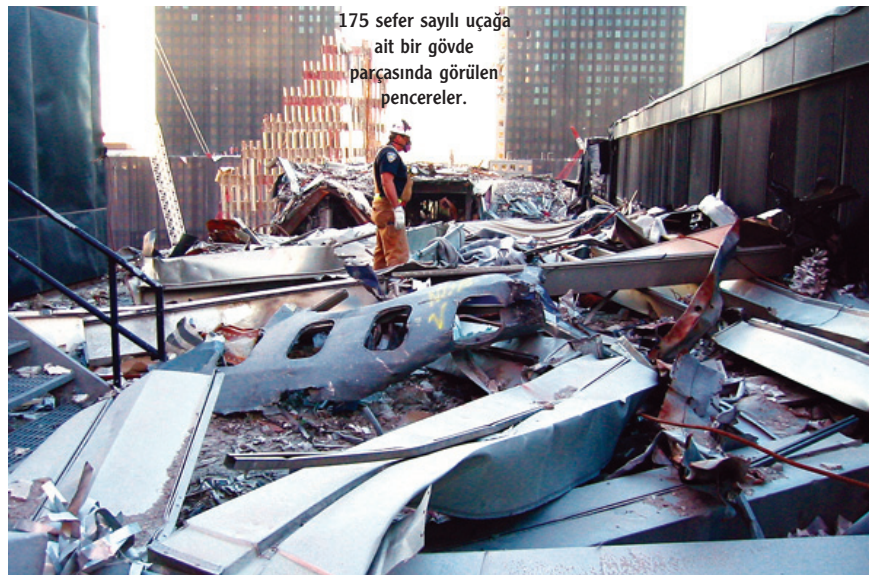
175 sefer sayılı uçağı ait bir gövde parçasında görülen pencereler.

Federal Acil Durum Yönetimi Kurumu’nun (FEMA-Federal Emergency Management Agency) kulelerin çöküşüne ilişkin araştırmasını yöneten yapı mühendisi W. Gene Corley ve ekibi, Dünya Ticaret Merke-

zi’nin 5 no’lu binasının çatısında bulunan ve içinde yolcu pencerelerine sahip olduğu açıkça görülen uçak enkazı yığınının fotoğrafı çekti. Corley 2 no’lu kuleye çarpanın United Airlines’a ait bir yolcu uçağı olduğunu net bir şekilde söyleyebileceklerini, çünkü enkaz parçaları arasında yolcu pencerelerinin yer aldığı net bir şekilde belgediklerini belirtiyor.

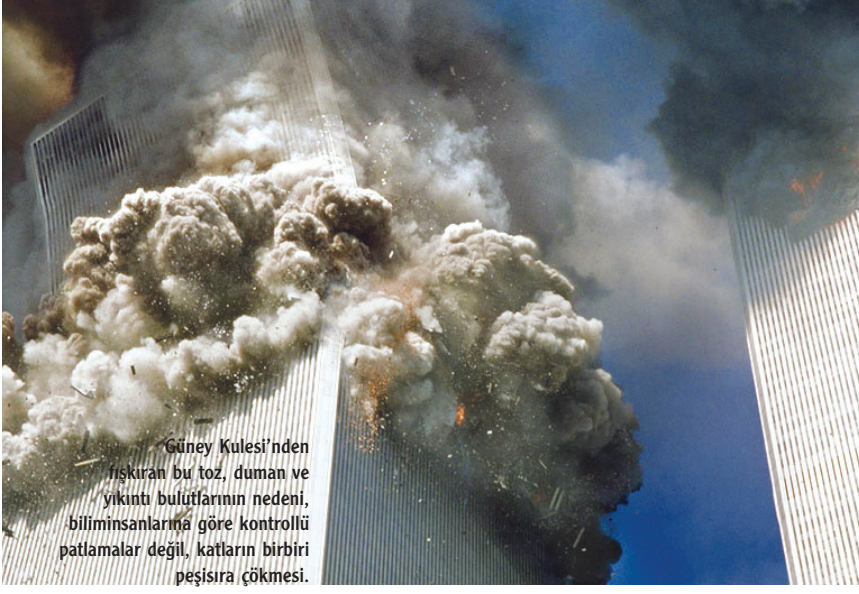
Güney Kulesi'nden fıskıran bu toz, duman ve yıkıntı bulutlarının nedeni, biliminsanlarına göre kontrollü patlamalar değil, katların birbiri peşisıra çökmesi.

GERÇEK: Kuleler bir kez çökmeye başladıktan sonra, çöken kısımların yukarısında kalan tüm katların ağırlığı, henüz zarar görmemiş en üst kat üzerine ezici bir kuvvet uygulayarak aşağıya doğru çöktü. Üstüne çöken kat tarafından kendisine aktarılan bu yüksek düzeydeki enerjiyi içine çekebilme gücünde olmayan bu en üst kat, kuvvetleri kendi altındaki kata geçirerek yıkılır ve böylece çöküşün bir zincir reaksiyonundaki gibi bina boyunca aşağıya doğru ilerlemesine neden olur. Ryan-Biggs Associates'de yapı mühendisi olarak görev yapan ve Amerikan İnşaat Mühendisleri Derneği'nin FEMA raporu üzerinde çalışan ekibinin üyesi olan David Biggs, mühendislerin "çöküş" olarak adlandırdıkları bu sürecin başlaması için bir patlamanın gerekmediğini açıklıyor.

Tüm ofis binaları gibi Dünya Ticaret Merkezi'nin kuleleri de çok yüksek hacimde hava içeriyordu. Katlar çöküşe geçtiklerinde bu havanın tümü, çökme kuvveti sonucunda toz haline gelmiş beton ve diğer enkazı da yanına alarak aşırı büyük bir enerjiyle binalardan dışarıya fırladı. NIST'in

araştırma lideri Shyam Sunder, beton binaların bir katının bile büyük bir kısmı çökerken pencerelerden dışarıya hava ve beton tozu fırlayacağını belirtiyor. Sunder, kulelerin çöküşü sırasında, ortaya kontrollü bir patlama sonucundakine benzer büyük toz bulutlarının çıkmasının tek nedeninin, katların çöküşü olduğunu ekliyor.

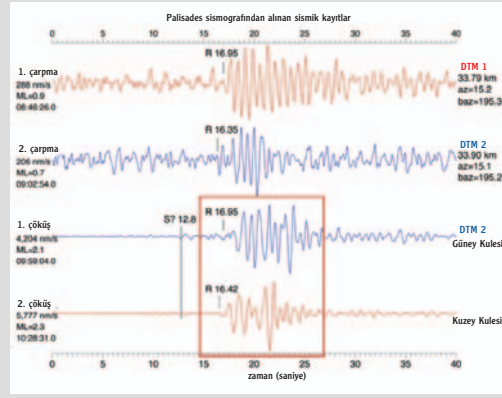
Soldaki sismogramda görülen ani yükselmelerin bomba patlamaları sonucunda oluştuğu iddiaları, sağdaki ayrıntılı sismogram tarafından dışlanmış oldu.

Lamont-Doherty'nin yayınladığı rapor hem uçakların kulelere çarpma anına, hem de ardından gelen çöküşlerine ait sismik okumaları gösteren çeşitli grafikleri içeriyor. Ancak sismik grafikleri kullanarak komplo teorileri yürüten web siteleri, bu çalışmanın yalnızca 30 dakikalık bir zaman aralığındaki okumaları gösteren tek bir grafiğini göstermeyi tercih etmişler. Bu grafikte gerçekten de ani yükselmeler şeklinde 8 ve 10 saniyelik çökmeler görünüyor. Ancak olayın daha ayrıntılı ve doğru resmini görebilmek için Lamont-Doherty'nin aynı veriyeye ait 40 saniyelik grafiğini incelemek gerekiyor. Bu grafikte Güney Kulesi için mavi, Kuzey Kulesi için kırmızıyla belirtilen sismik dalgaların önce küçük oldukları, binalar yere doğru indikçe büyüklüklerinin arttığı görülebilir. Bunun da kısa ve net bir açıklaması var; ki o da ortada bomba sonucu oluşan bir patlama olmadığı.

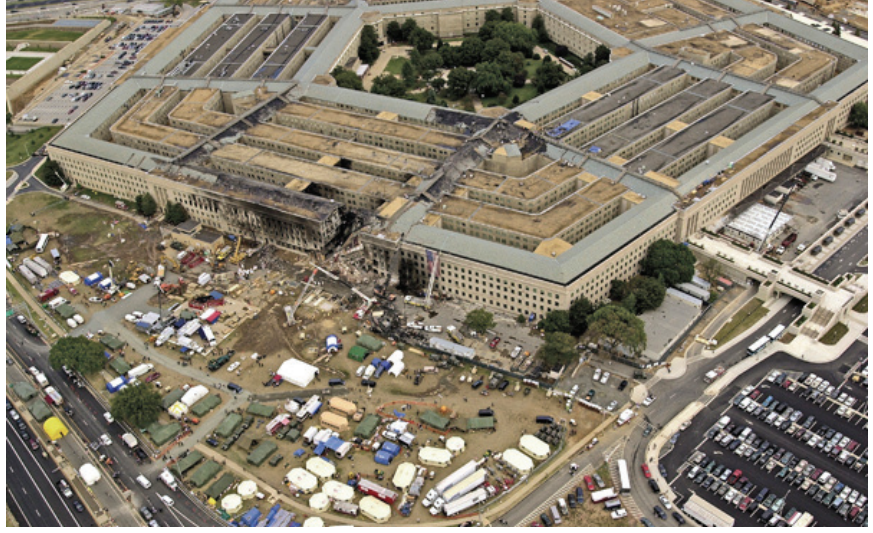
Saldırdan üç gün sonra çekilen bu fotoğraf, Pentagon binasının aldığı ve 'ateşli' bir uçak çarpmasıyla tutarlı hasarı açıkça gösteriyor.

GERÇEK: ASCE'nin Pentagon Binası Performans Raporu'na göre American Airlines'ın 77 sefer sayılı uçağı Pentagon'un dış duvarına, yani E Halkası'na çarptığında yaklaşık 22 metre genişliğinde bir delik oluşturdu. Çarpmadan yaklaşık 20 dakika sonra ön cephenin dışı çöktü, ama ASCE, ölçümlerini zarar gören ya da hasara uğrayan birinci kat destek sütunlarının sayısı üzerindeki orijinal deliğe dayandırdı. Bilgisayar simülasyonları da bu sonuçları doğruladı.

Delik neden bir Boeing 757'nin 38 metre genişliğindeki kanat açıklığı kadar geniş olmadığı sorusunu yanıtlayan, ASCE ekibinin üyesi ve Purdue Üniversitesi'nde bir yapı mühendisi olan Mete Sözen, sözlerine çarpan bir jetin güçlendirilmiş bir beton binada çizgi filmlerdeki gibi kendi çerçevesinin şeklini çıkartmayacağını söyleyerek başlıyor. Beton yapıların davranışı konusunda uzmanlaşmış Sözen bu vakada kanatlardan birinin yere çarptığını, diğerinse Pentagon'un yüke dayanıklı sütunlarına çarpanın etki kuvvetiyle koptuğunu belirtiyor. Uçaktan arda kalan şeyinse katı bir kütle olarak değil de sıvıya yakın bir halde yapının içine doğru akıp gittiğini açıklayan Özen; "Tüm kanadın binanın içi-

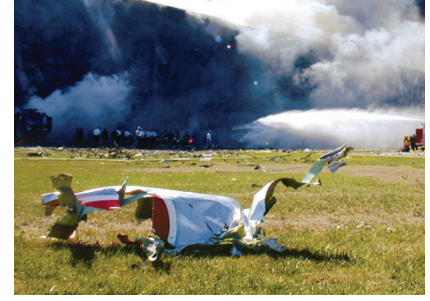
77 sefer sayılı uçağın Pentagon çevresinde görülen enkaz parçaları, binaya çarpanın bir füze değil, bir yolcu uçağı olduğunun açık kanıtı.

GERÇEK: Patlama uzmanı Allyn E. Kilsheimer çarpmadan sonra Pentagon'a ulaşan ilk yapı mühendislerindendi ve acil durum çalışmalarının eşgüdümüne yardım etmişti. Washington D.C'deki Yapı Mühendisleri Birliği'nin başkanı olan Kilsheimer; "Pentagon'a çarpan şey kesinlikle bir uçaktı ve bunu nedenini size açıklayacağım" diyor. Uçak kanadının binanın cephesindeki izlerini gördüğünü, uçağın, üzerinde havayolu şirketinin işaretleri olan parçalarını topladığını, uçağın karakutusunu bulduğunu ve elinde uçağın kanat kısmını tuttuğunu söyleyen Kilsheimer'in bu tanıklık açıklamaları, binanın içindeki ve dışındaki uçak enkazını gösteren fotoğraflarla da destekleniyor.
