# ASYA'DA DEPREM MÜHENDİSLİĞİ

Jai KRISHNA ve Brijesh CHANDRA

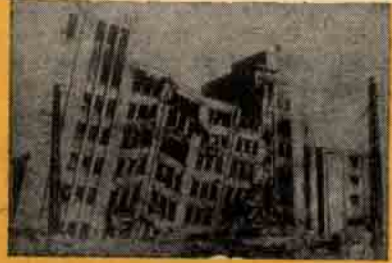
ŞEKİL : 1

Japonya'da 1948 Fukui depremi sırasında bir beton-arme binanın çöküşü.

Temel altındaki zeminin gevşemesi, yahut çok yumuşaması sonucu meydana gelen aşırı temel tasmanları (temel çökmeleri) yahut da binanın çeşitli kısımları altında meydana gelebilecek farklı çökmeler Şekil 1, 2 ve 3'de görüldüğü gibi büyük hasarlara sebep olmaktadır. Şekil 1 Japonya'da Fukui'de 1948 yılındaki depremde büyük bir mağazanın düştüğü durumu göstermektedir. Şekil 2 ve 3'de zeminin akması (zeminin çok yumuşaması anlamında) sonucu 1964 Niigata (Japonya) depreminde binaların yan yatışını ve devrilmesini sergilemektedir. Zeminin

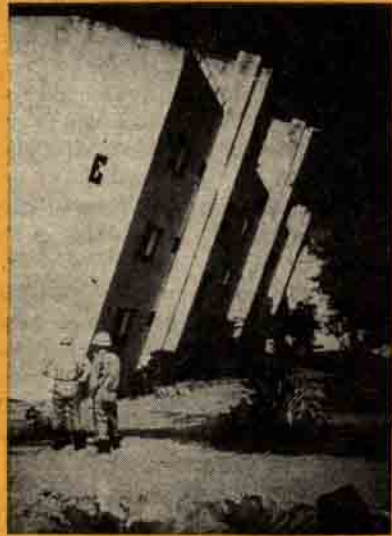
ŞEKİL : 2

Japonya'da 1964 Niigata depreminde zeminin akması sonucu yana yatmış binalar.

deprem öncesindeki sıkışma oranı belli bir değerin altındaysa deprem titreşimlerinin tesiri altında zemin akmaya başlamaktadır. Bu durumda yapıt âdeta zemin içine gömülmeğe ve meydana gelen gerilmelere de çok rijit bir yapıya sahip değİLse, dayanamamaktadır.

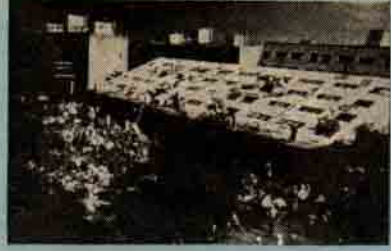
**ŞEKİL : 3**  
Japonya'da 1964 Niigata depreminde devrilmiş olan bir bina.

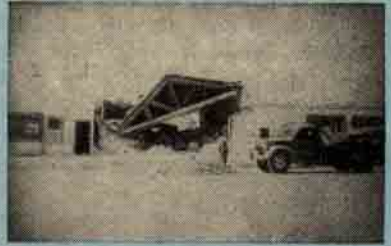
**ŞEKİL : 4**  
Hindistan'daki 1967 Koyna depreminde çatı makası taşıyan bir konstrüksiyonun rijit bağlantı yerinden koparak çökmesi.

Şekil 4, taşıyıcı duvarı yıkılmış olan bir yapıtta meydana gelen çökmeyi göstermektedir (Hindistan'da Koyna'daki 1967 depremi).

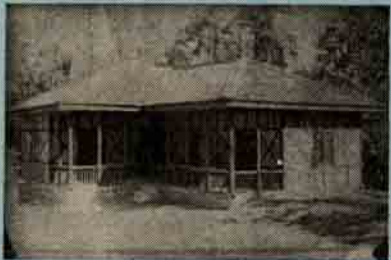
**ŞEKİL : 6**  
Hindistan'da ahşap iskeletli bir dağ evi.

Şekil 6'da ahşap iskeletli bir dağ evi görülmektedir. İskelet aralıkları dolgu malzemesi ile doldurulmuştur. İyi kalitede kuru kereste temin edilebildiği takdirde bu tip binaların da yapımı teşvik edilmelidir. Yeterli ölçüde kuru kereste sağlanamıyorsa kuru kereste yerine ilkel gerilmeli betondan yapılmış elemanlar kullanmak daha da ucuz olmaktadır. Bu elemanlar çok ekonomik olup duvar örgüsü ile aralarında iyi bir uyum sağlanabilmektedir.

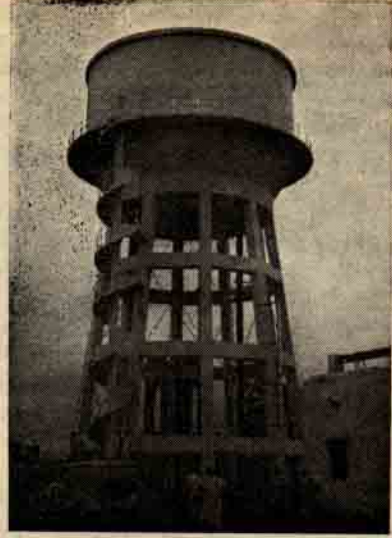
**ŞEKİL : 7**  
**Depreme dayanıklı bir su deposu.**

Su depoları deprem açısından çok önemli yapıtlardır. Su depolarının diyagonal (köşegen) bağlantılarla takviyesi yapıttaki deprem enerjisinin yutulabilmesini sağlama bakımından çok etkili olmaktadır. Deprem bölgelerinde bütün yüksek su depolarında bu tedbir uygulanmalıdır. Şekil 7, Hindistan'da depreme göre projelendirilmiş bir su deposunu göstermektedir.
