BARAJLAR NEDEN YIKILABİLİRLER

1959 yılının Aralığının ikinci günü büyük yapı tekniğinin tarihinde o ana kadar görülmemiş bir felâket oldu : Güney Fransa'da Fréjus şehrinde 12 kilometre uzakta bulunan Malpasset Barajı bir an içinde yıkılıverdi. Öteki sayfada barajın yıkılmadan önce ve sonra alınmış iki fotoğrafı görülmektedir.

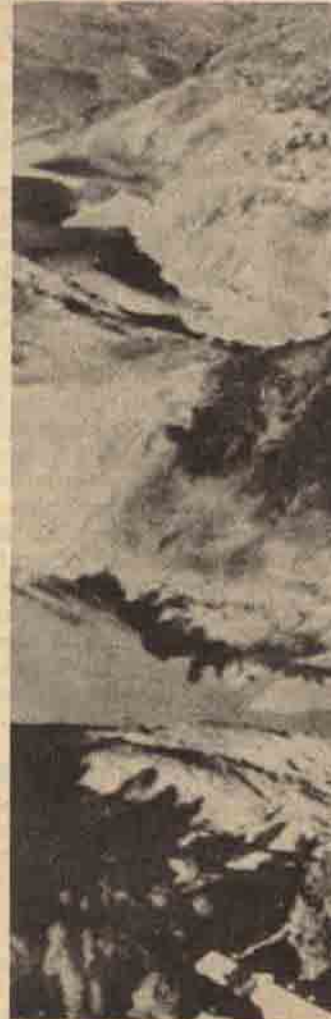
İnceleme sırasında yavaş yavaş esas sebeple ilişkisi olmayan faktörler birer birer meydana çıktı. Baraj aniden gelen suyun ağırlığından dolayı yıkılmamıştı, yani 2 Kasım'da barajın taşması barajın yıkılmasına sebep olamazdı. O ne temel zemininin çökmesi, ne de boşaltma

vanasının açılmasından dolayı yıkılmazdı, çünkü özellikle vananın açılmasında ne kubbede bir sarsıntı olmamış, ne de başka şüpheli bir görünüme rastlanılmamıştı. Bundan başka beton ile kaya arasındaki demirler de sapa sağlam duruyorlardı. Onlar sağ kıyıda hiç bozulmamıştı; sol kıyıda ise kanat şeklindeki duvarlar ve karşı yatak kazığı olduğu gibi yerinde duruyordu. Bundan da kubbe barajın prensibinin felâkette bir etkisi olmadığı anlaşılıyordu. Fakat bütün bunlara rağmen baraj kendi kendine nasıl yıkılmıştı? Uzmanlar uzun incelemeleri sırasında inşaat ile görevli yapı bürosunun geniş ölçüde jeolojik araştırmalar yapmış olduğunu, fakat barajın son dakikada esas saptanan yerin 200 metre ilerisinde yapıldığını tespit ettiler İşte asıl

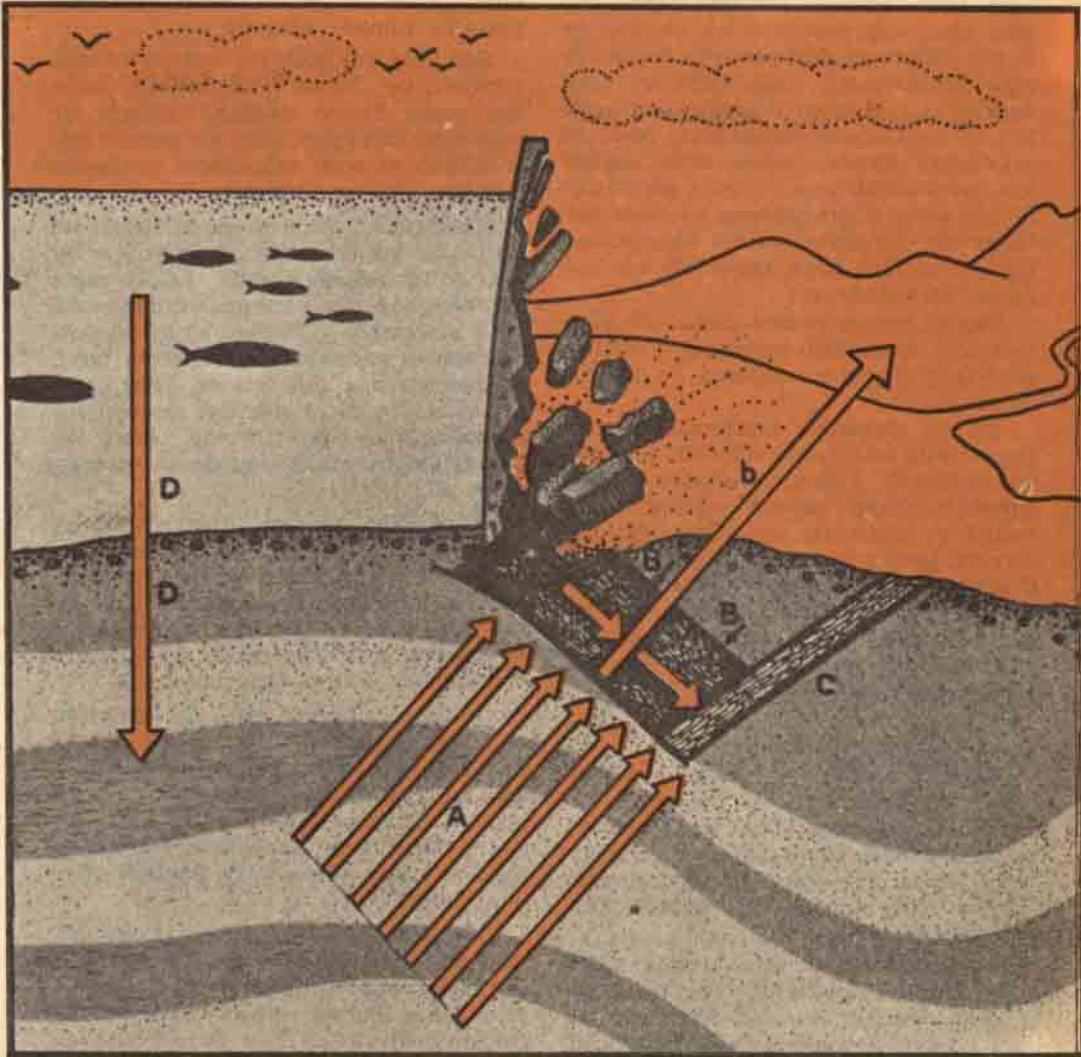
mesele buradan çıkıyordu: Felâketin sebebi baraj yerinin 200 metre öteye götürülmesinde aranmalıydı. Zira ilk inşaat alanı son derece dakik bir surette incelenmişti ve önceden görünmeyen herhangi bir tehlike göstermiyordu. Sonradan gidilen ikinci yer ise felâketi doğuran bilinmeyen bir faktöre sahipti: Nehrin bir parça aşağı kesiminde bir yarık vardı ve bu sızan suyun rahatça gitmesine mani oluyordu. Milyonlarca tonluk suyun basıncı bu «sürgü» yü havaya uçurmuş ve aşağıdan yukarıya doğru muazzam bir basınç oluşmuştu. (Şekle bkz.)

barajın yıkılmasının sebebi ya karşı yatağın bir zemin yarığı üzerinde kayması, ya da muhtemelen alttan gelen bir su basıncının ortak etkisiyle temel zeminin yerinden oynamasıdır, bu su basıncı o yer altı yarıklarda akmaktaydı ve onun maa-lesef felâketten sonra farkına varılabilmişti.

İlk olarak barajın üzerinde yapılması kararlaştırılan yer sonradan bırakılarak 200 metre öteye gidilmiş ve burasının jeolojik koşulları gözönünde tutulmamıştır. Bu yeni baraj yerinde su bırakmayan bir yarık (C) bulunuyordu. Bunun etkisiyle baraj gölü (D) nin zeminine dikey olarak sızan sular, normal akıp gitmemişler ve barajın ayağında (B) sıkışmış zemininde muazzam bir (A) basıncı oluşturmuşlardır. Bu çok kuvvetli alt basıncın (b) bileşkesi (B) kesimini yerinden oynatmış ve böylece felâket meydana gelmiştir.

- A = Sızan suyun toprak altındaki basıncı
- B = Sıkıştırılmış toprak
- C = Su sızdırmayan yarık
- D = Sızan suyun doğrultusu
- b = Alt basınçların bileşkesi

- Hidrolik sistem o şekilde deđiştirilmelidir ki nehrin yukarı kısmı suyu sıkı tutmalı, aşağı kısmında ise drenaj kanalları öngörölmelidir.
- Kayanın üzerine gelecek basınç azaltılmalı ve derin dayak icabında ona daha iyi bir çekme dayanıklılığı verilmelidir.
- Bundan böyle jeolojik inceleme ve arařtırmalar çok daha duyarlı yapıl-

malıdır, genel dayanıklılıđın incelenmesi yeterli deđildir.

- Esas güvenlik faktörü olarak büyük yarıklar incelenmelidir.
