Haziran 2000 Orta (Çankırı) Depremi Yine mi KAF?

Dr. Ömer Emre*, Dr. Tamer Yiğit Duman,
Ahmet Doğan ve Dr. Selim Özalp
Maden Tetkik ve Arama Genel Müdürlüğü
Jeoloji Etütleri Dairesi, Ankara
*Ulusal Deprem Konseyi Üyesi

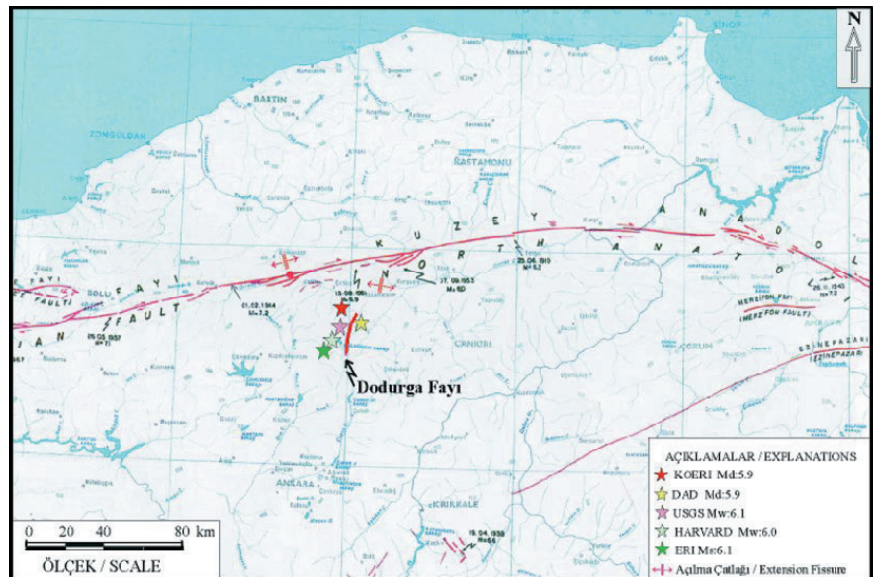
Orta depremi (06.06.2000) için önerilen dış merkez (episantır) bölgeleri.

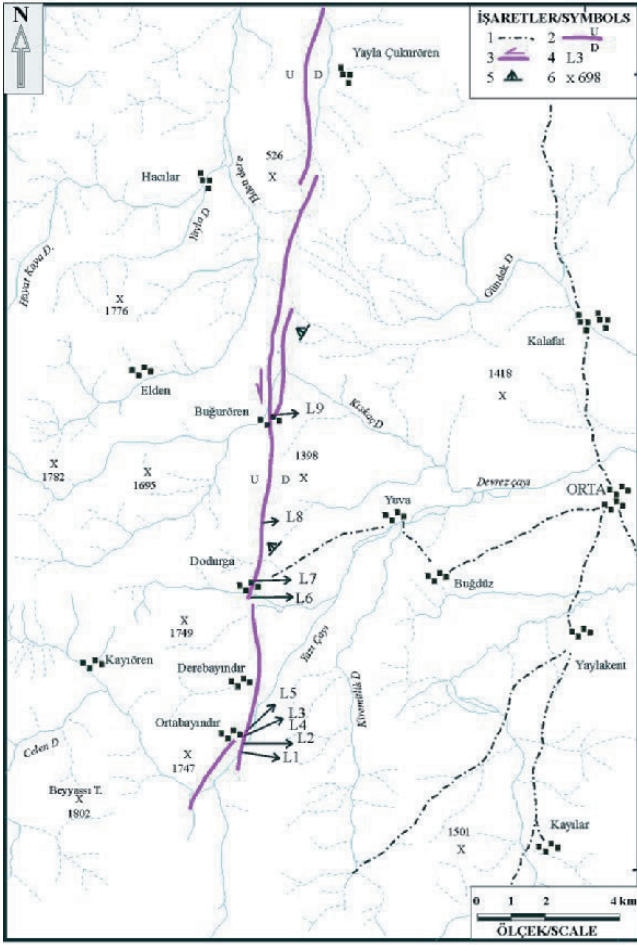
Dodurga fayı: Drenaj özellikleri ve gözlem noktaları 1. yol, 2.morfolojik olarak (U) yükselen-(D) düşen blok, 3. sol yönlü ötelenme, 4. gözlem yeri, 5. tiltlenme yönü, 6. yükseklik.

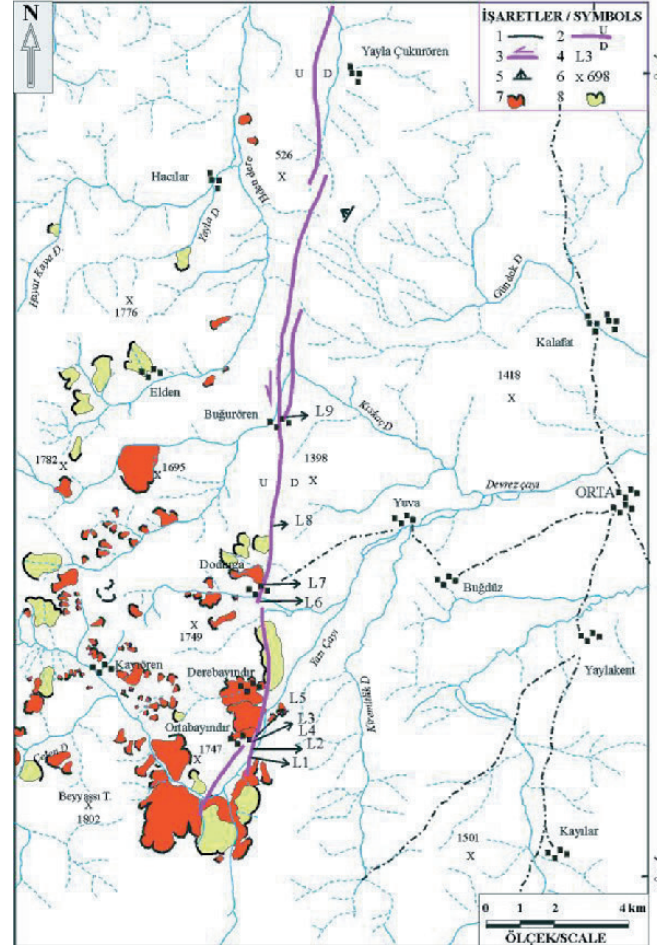
Dodurga fayı yakın çevresinin heyelan haritası: 1. yol, 2.(U) yükselen-(D) düşen blok, 3. sol yönlü ötelenme, 4. gözlem yeri, 5. tilt, 6. yükselti, 7. aktif heyelan, 8. inaktif heyelan.

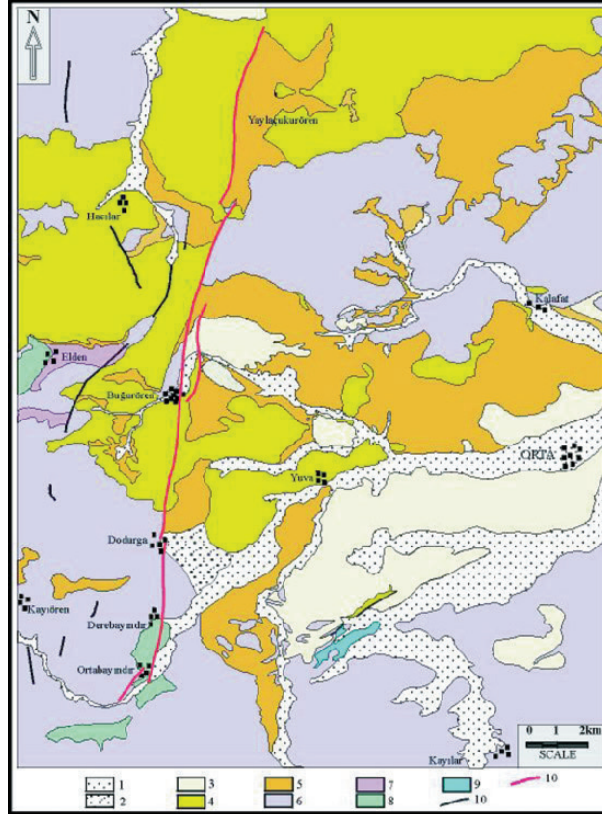
Orta'nın (Çankırı) batısının jeoloji haritası (Türkecan ve diğ., 1991'den değiştirilerek alınmıştır). 1. Alüvyon (Kuvaterner), 2. Alüvyon yelpazesi (Kuvaterner), 3. Pliyosen; çakıltaşı, kumtaşı, çamurtaşı, kireçtaşı, 4. Pliyosen; bazalt, 5. Miyosen; çakıltaşı, kumtaşı, çamurtaşı, kireçtaşı, evaporit, 6. Miyosen; andezit, bazalt, riyoit, dasit, piroklastik, 7. Eosen; andezit, bazalt, dasit, piroklastik, 8. Üst Kretase; kumtaşı, çamurtaşı, kireçtaşı, olis-tostrom, 9. Triyas; meta-kırıntılılar, 10. Fay, 11. Dodurga fayı.
