*Yanlış yer seçiminin sonucu: Alibey tatil köyü, plastik duvarlarla kum fırtınasından korunmaya çalışıyor.*

F. Sancar OZANER\*

**T**ürkiye'nin özellikle Akdeniz sahillerinde kıyı dengesi, çok sayıda baraj yapımı, çarpık yapılaşma, kıyı kumullarının tahribi ve aşırı kum alımı gibi nedenlerle bozulmuş, bunun sonucunda plaj erozyonu ortaya çıkmış ve deniz kaplumbağalarının yuvalama alanları da zarar görmüştür.

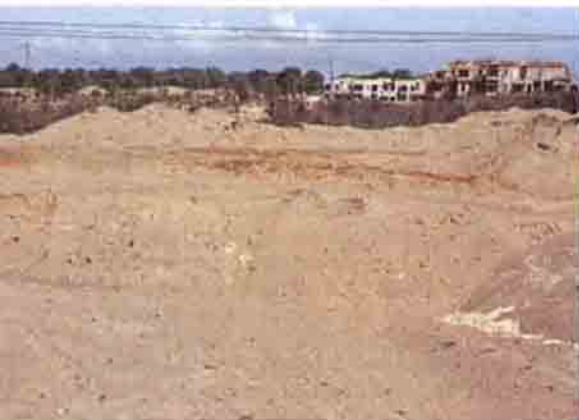
*Antalya-Belek yakınında yapılaşma amacıyla tahrip edilen kıyı kumulları.*

Akdeniz kıyı kuşağının geniş plajlara sahip olan büyük bir kesimi son yıllarda, turizm sektörünün yatak kapasitesini artırmak amacıyla yapılan tatil köyleri ve diğer yazlık konutlar tarafından yoğun bir biçimde işkân edilmiştir. Kıyı dinamiği yeterince araştırılmadan ve kıyı ekosisteminin çok hassas olan dengesinin bilincine varılmadan, Turizm Bakanlığı'na tahsis edilmiş alanlarda, devletin kredilerle teşvik ederek yapımına izin verdiği tatil sitelerinin büyük çoğunluğu kıyı kumulları üzerine kurulmuş, yer yer de plaj üzerine taşmıştır. Antalya'nın Belek sahili, ko-
